Vulnerabilità sismica scuola Forli

Committente Comune di Pletrasanta
Luogo Pletrasanta (Lu)

Servizio Valutazione di vulnerabilità sismica.

Descrizione Valutazione vulnerabilità statica e sismica di una scuola media con struttura in muratura.
Superficie: 827mq,
Volume: 4800mc,
Destinazione d'uso: Scuola

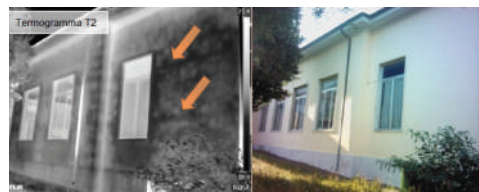
Figure 22: Termogramma T2 – in evidenza la presenza di ricorsi su murature in pietrame

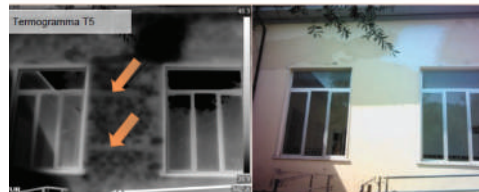
Figure 23: Termogramma T5 – in evidenza la presenza di ricorsi su murature in pietrame

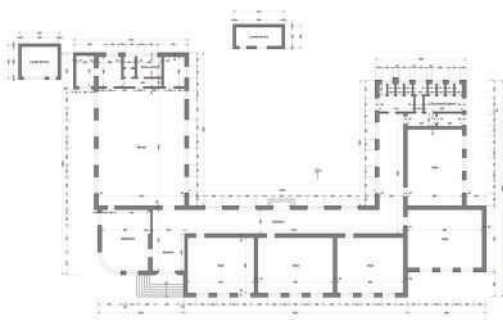
CARICHI: 0882 COC-03 (parametri: anti-copertura)

Figure 5: Carico permanente trattenuto dai zocli
